Haljala Vallavalitsus

*Haljala lasteaia
basseini tehnoloogiliste seadmete
analüüs*

Auditeerimise kuupäev: 18 01 2019

Etapp: Analüüs, hooldussoovitused ja vastavus seadusandlusele

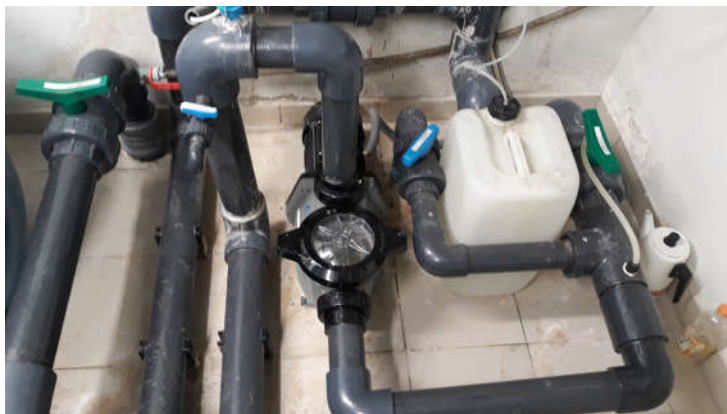
Tsirkulatsioonipump on hiljuti vahetatud.

Tsirkulatsioonipumba seisundit ei olnud võimalik kontrollida, kuna basseinis vett polnud. Visuaalselt pole pumbal lekete jälgi näha.

Hooldusnõuanne: pumba ja mootori korpus tuleks puhastada ja piirkond hoida tolmuvaba ning kuiv, sellega pikendatakse pumba laagrite ja simmerlingi eluiga ja paraneb pumba jahutus. Kord kuus kontrollida ja vajadusel puhastada pumba eelfiltrit.

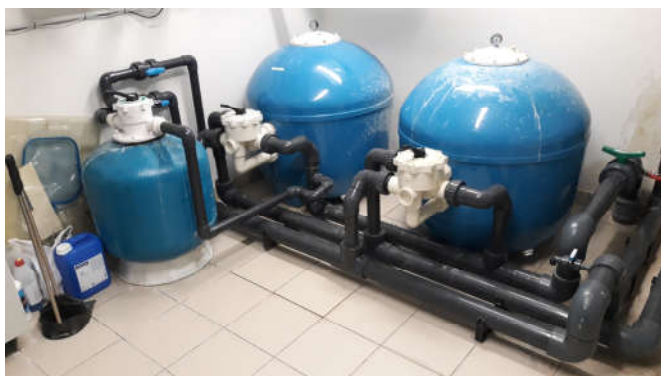
Basseini filtrite korpused on visuaalselt heas seisukorras, filtrite tööseisukorda ei olnud veeringluse puudumise tõttu võimalik kontrollida. Parempoolisel filtril ja söefiltril on näha kaane alt lekkimise jälgi, vajadusel pingutada kinnitusmutreid ja vahetada tihend.

Filtriliiv on vahetatud 2018. aastal.

Probleemid:

a) Filtrid ei ole ette nähtud ühiskondlikuks kasutamiseks, filtriliiva vertikaalne kiht on liiga madal.

b) Vastavalt seadusandlusele tuleb filtri puhastamine registreerida taasesitamist võimaldaval kujul, viia sisse filtrite pesutsükli teave.

Hooldusnõuanne: Filtrite tagasipesuks on soovitatav teha ühekaupa s.t. sulgeda üks filter ja kogu pumba mahtu kasutada teise filtri tagasipesuks. Intensiivsem tagasipesu tagab efektiivsema filtri puhastuse.
